50 MW_e KERNENERGIECENTRALE DODEWAARD

Jaarverslag 1971

Verslag opgesteld door de
N.V. Gemeenschappelijke Kernenergiecentrale Nederland - GKN/
N.V. Samenwerkende Electriciteits-Productiebedrijven - SEP/Nederland

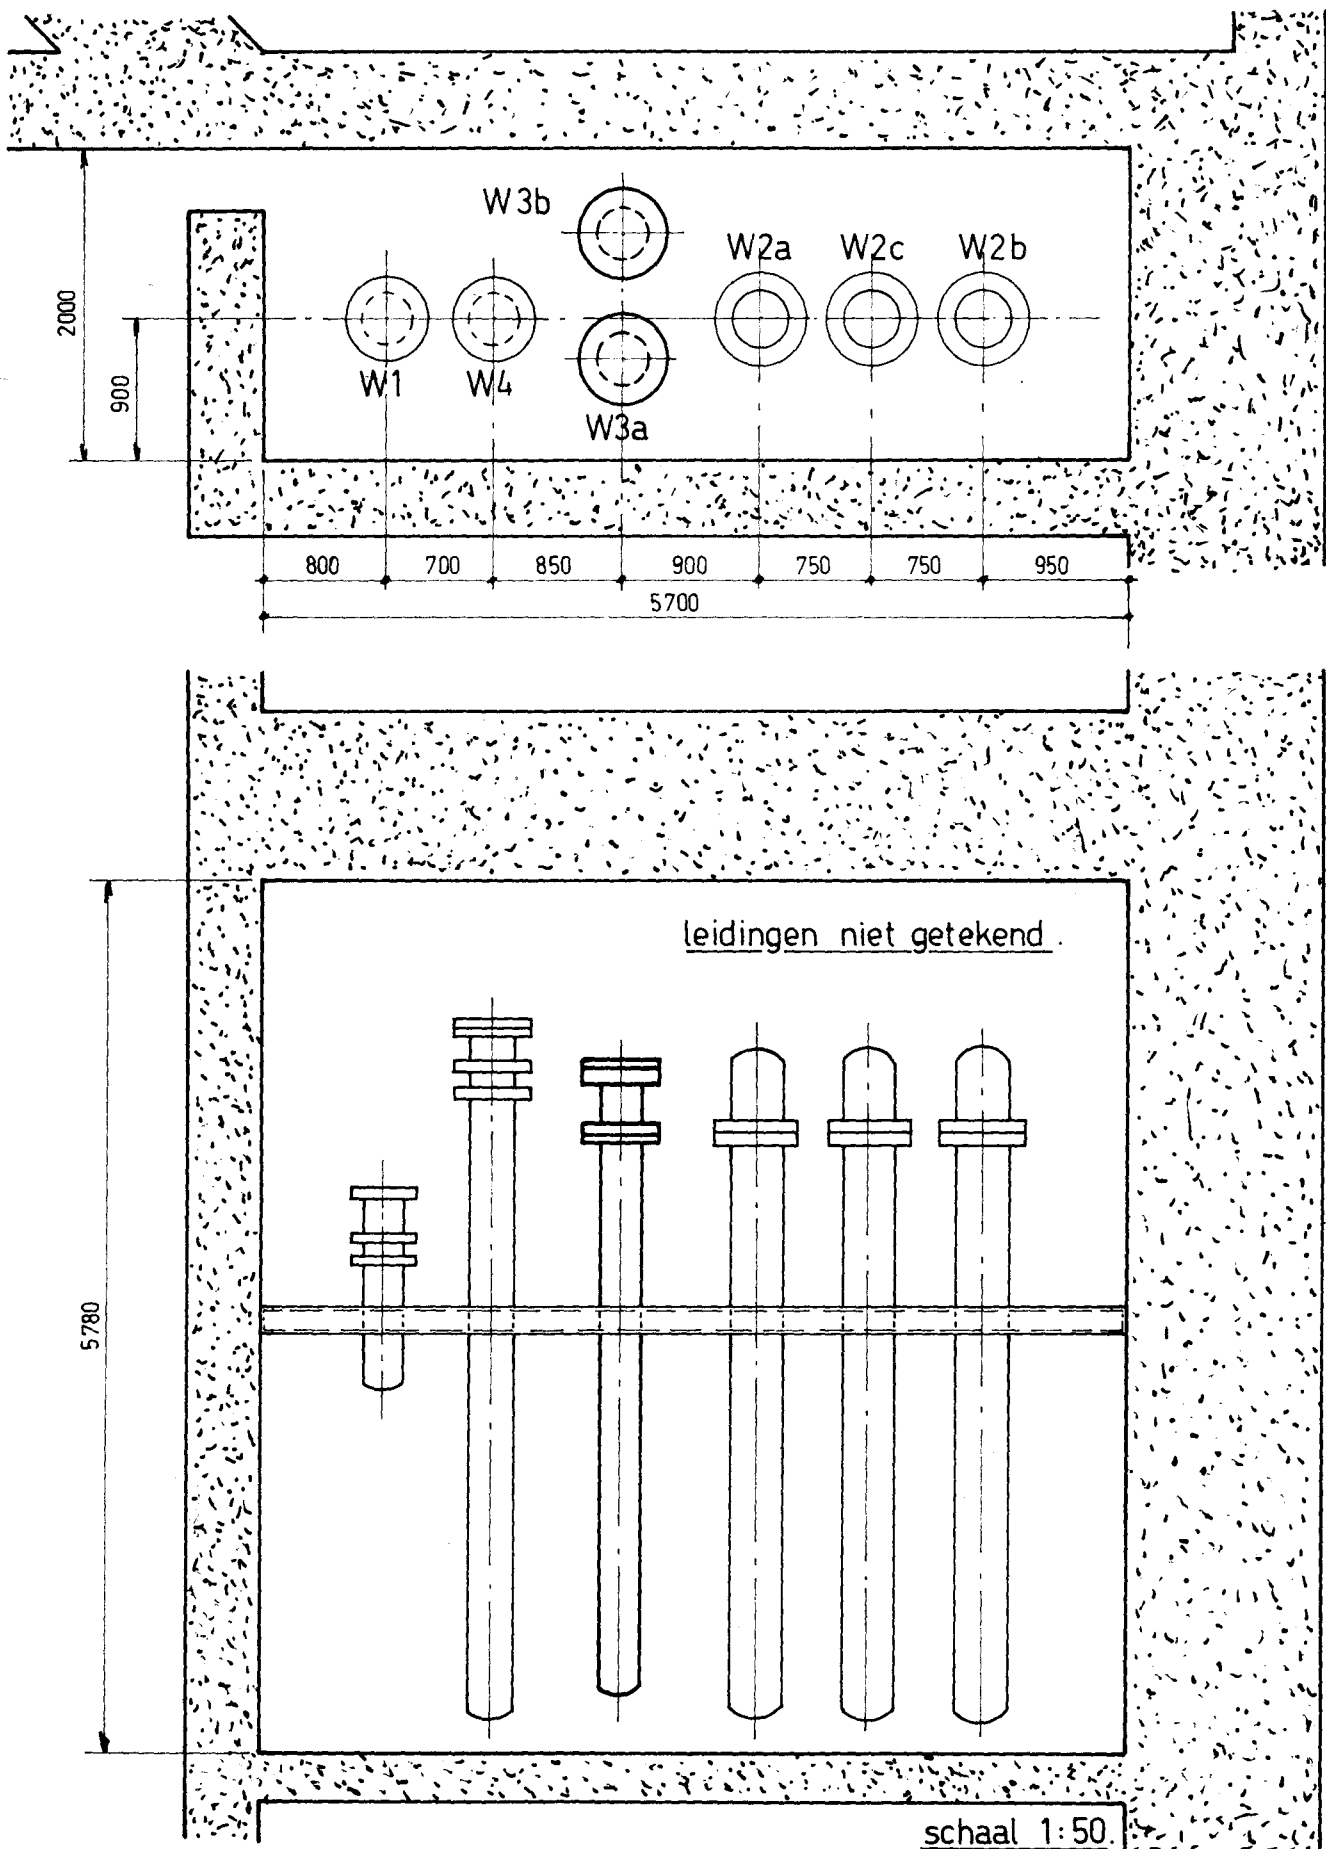
Opstelling R.Z.S.-warmtewisselaars in R.Z.S.-ruimte
na W3 ombouw.

Bij inspectie van de warmtewisselaars RZS-W2 a en b, bleken de verdeelschotverbindingen op de roestvaststalen bekleding in het deksel scheurtjes te vertonen; er werden vier scheurtjes uitgefraisd. De scheurtjes hadden zich niet in de bekleding voortgezet.
